BESKRIVNING Miljörapport Margretelund reningsverk 2022		DOKUMENT ID 20230104-44422		SIDA 1 (20)
DOKUMENTTYP Rapport/Redovisning	REVISION 1.13	STATUS Godkänd	PUBLICERBAR JA	SEKRETESS -
UPPRÄTTAD AV Jill Odellius	GODKÄND AV/DATUM Christian Wiklund/2023-03-30

Miljörapport Margretelund reningsverk 2022

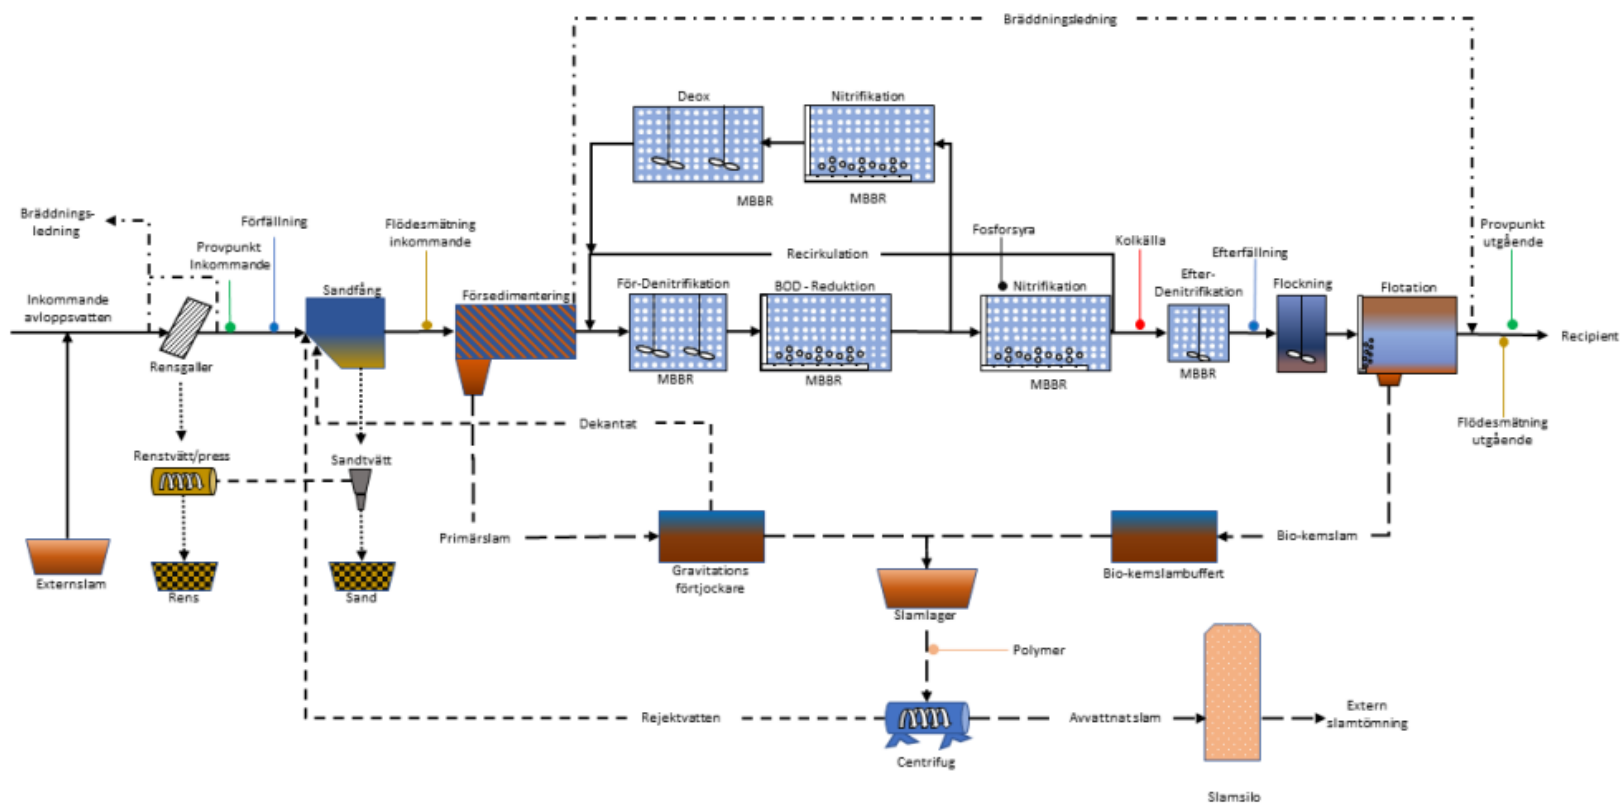
Bilaga 3. Flödesschema

Flödesschema Margretelund reningsverk

Som ett första steg behandlas vattnet mekaniskt genom två parallella rensgaller. Därefter följer den kemiska reningen då fällningskemikalie tillsätts innan sandfånget, varefter vattnet leds in till försedimentering. Den biologiska reningen består av fördenitrifikation, BOD-reduktion, nitrifikation och efterdenitrifikation. Kolkälla tillsätts i det sista steget och vid risk för fosforbrist doseras även fosforsyra efter BOD-steget. Nitratrikt vatten recirkuleras från nitrifikationen till fördenitrifikationen. Reningsprocessen avslutas med en efterfällning, följt av ett flotationssteg då bildat slam avskiljs. Se flödesschema i bilaga 3.
